Inventario del patrimonio arquitectónico y urbanístico de la Ciudad Vieja

Padrón 5638 - Teatro Solís

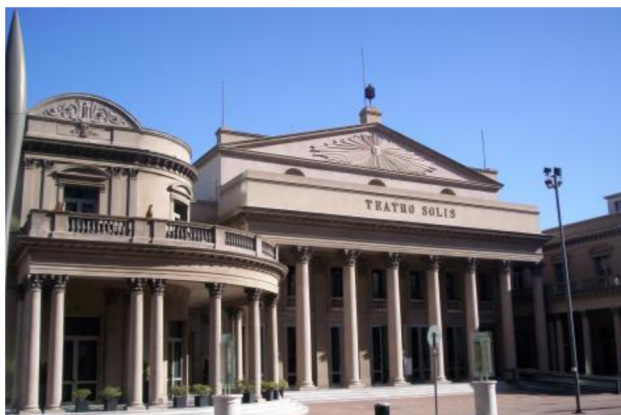
Fachada

5.1 Elementos significativos:	Fachadas en su conjunto, incluye columnata por calle Buenos Aires y todos sus elementos decorativos. Sala, hall, foyer con sus elementos decorativos, carpintería en ambulorios, cortinas y telones, palcos, decoración de la platea, frente de los palcos, boca del escenario, columnas del vestíbulo y bases de columnas "en plazoleta". Techos con estructura metálica.

Se ubica en una zona destacada de la Ciudad Vieja, otorgando carácter. Se destaca el aporte al entorno por Buenos Aires, donde el retiro y la plazoleta frontal con columnata amplian la escala de la calle y le aportan valor.

Mantener integralmente.
